# Brzdové systémy Ate

# Continental AG

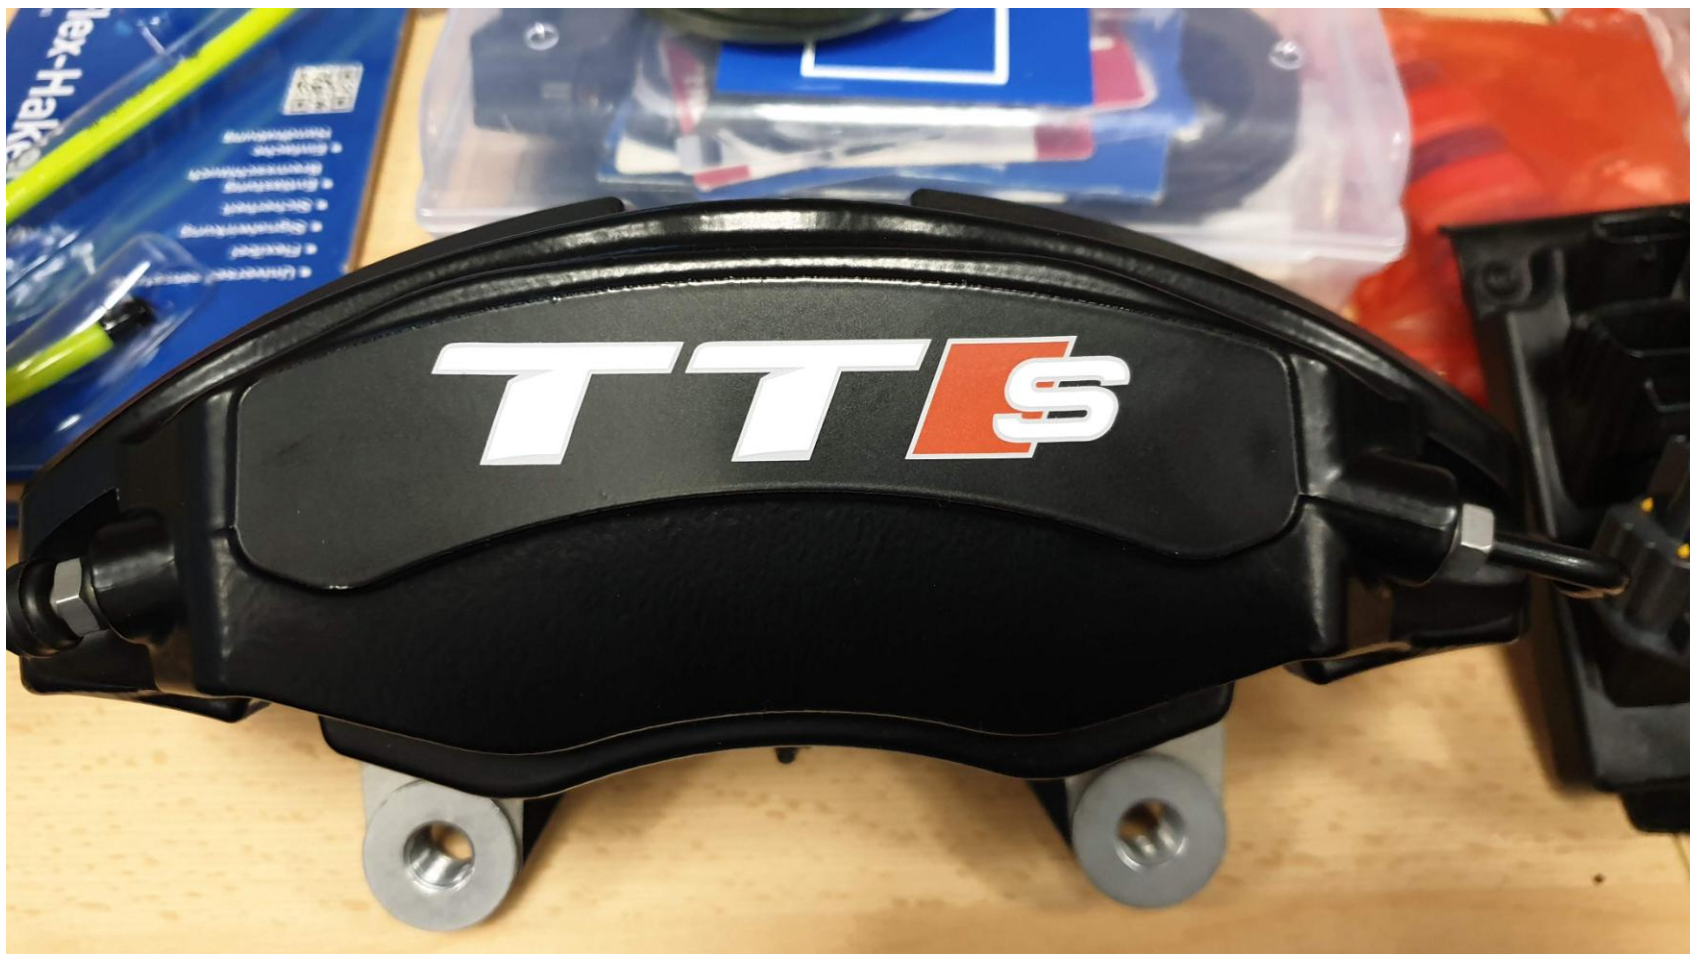
# 4-pístový pevný třmen Audi TTS pro brzdový kotouč 345mm

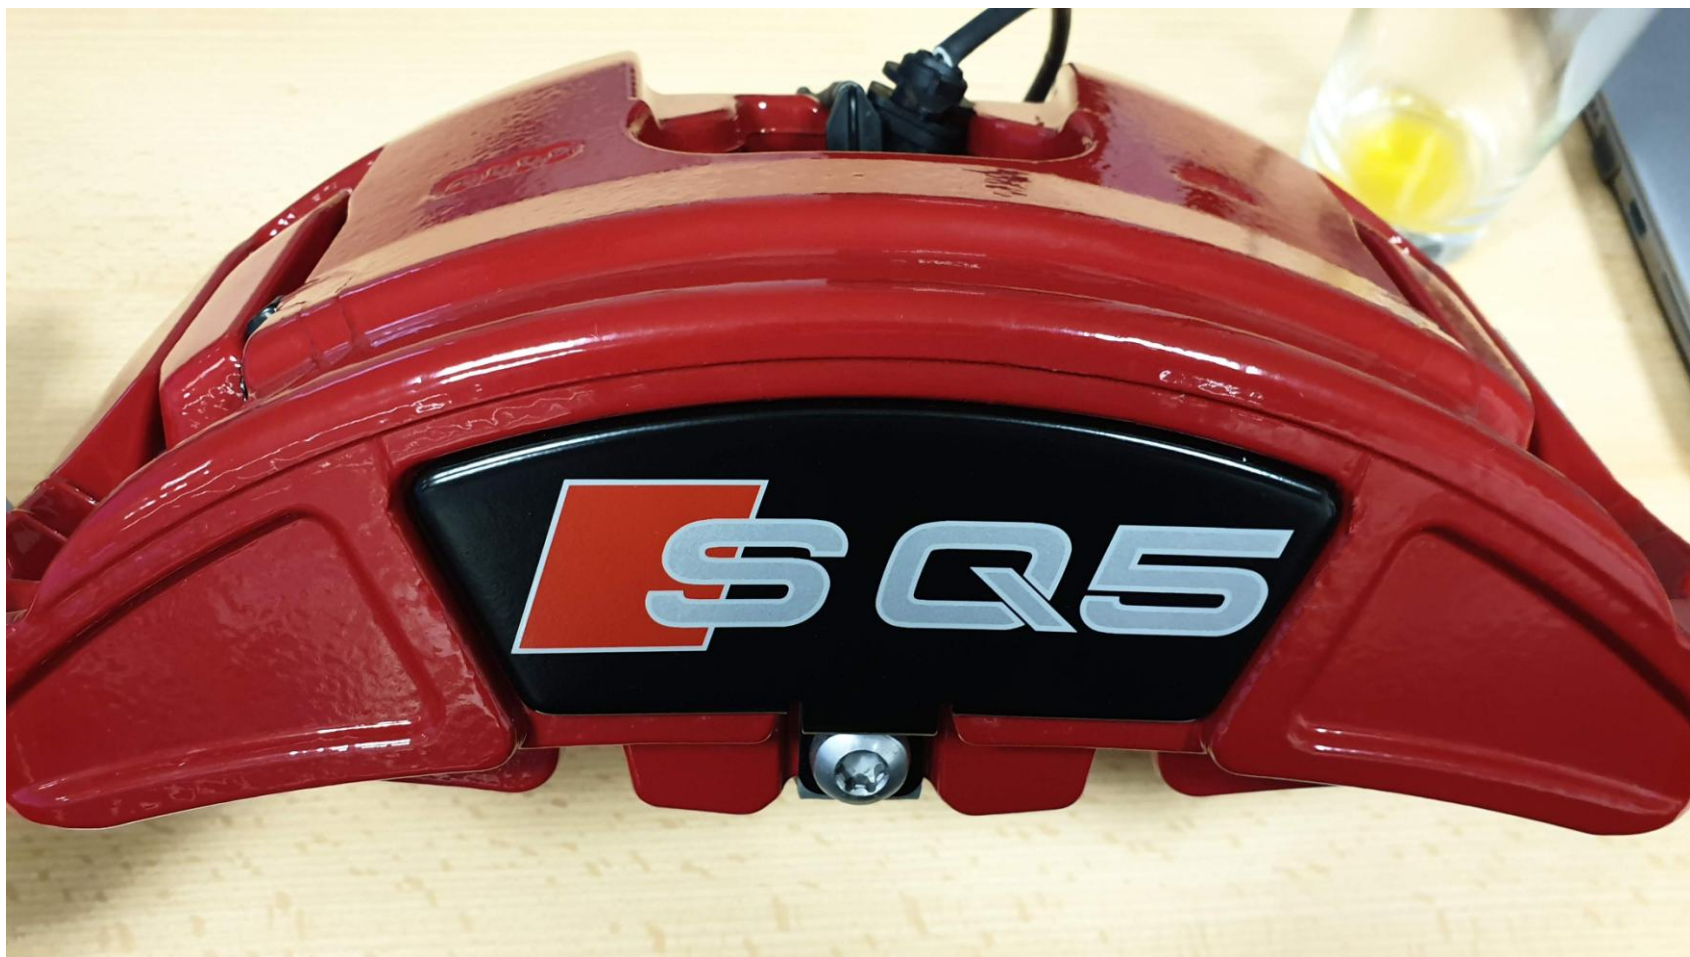
# Dvojústový plovoucí třmen Audi SQ5 pro brzdový kotouč 380mm

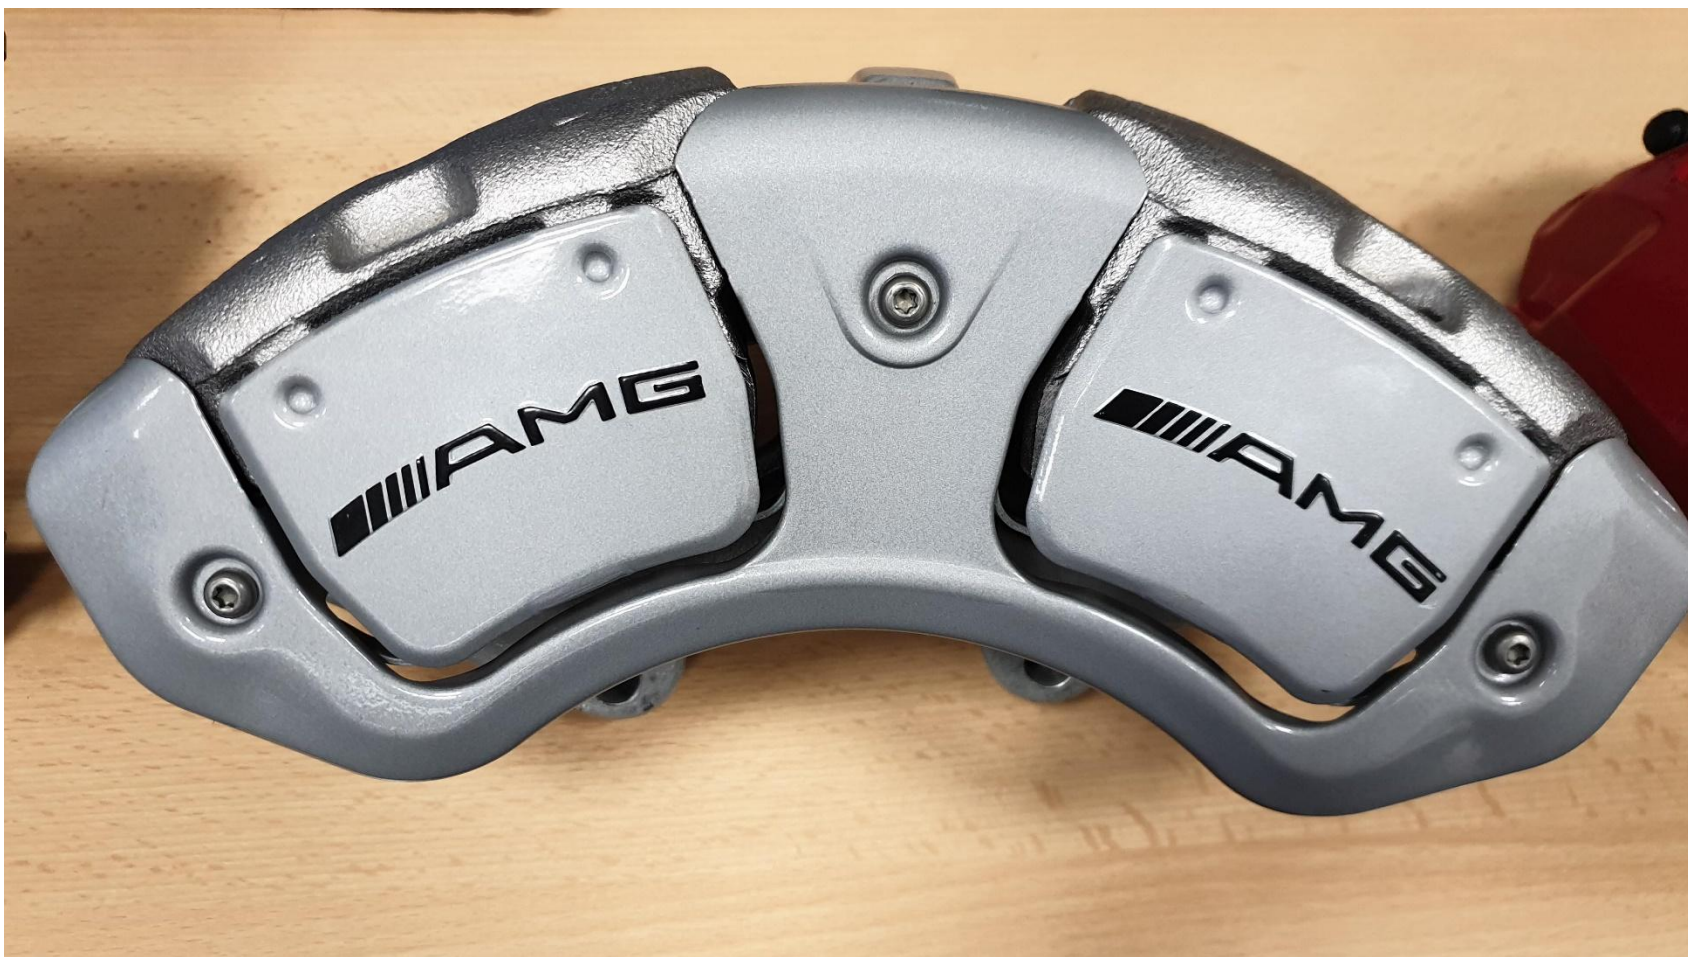
# Dvojitý brzdový třmen AMG S63 (525PS) – dva sdružené jednopístové plovoucí třmeny

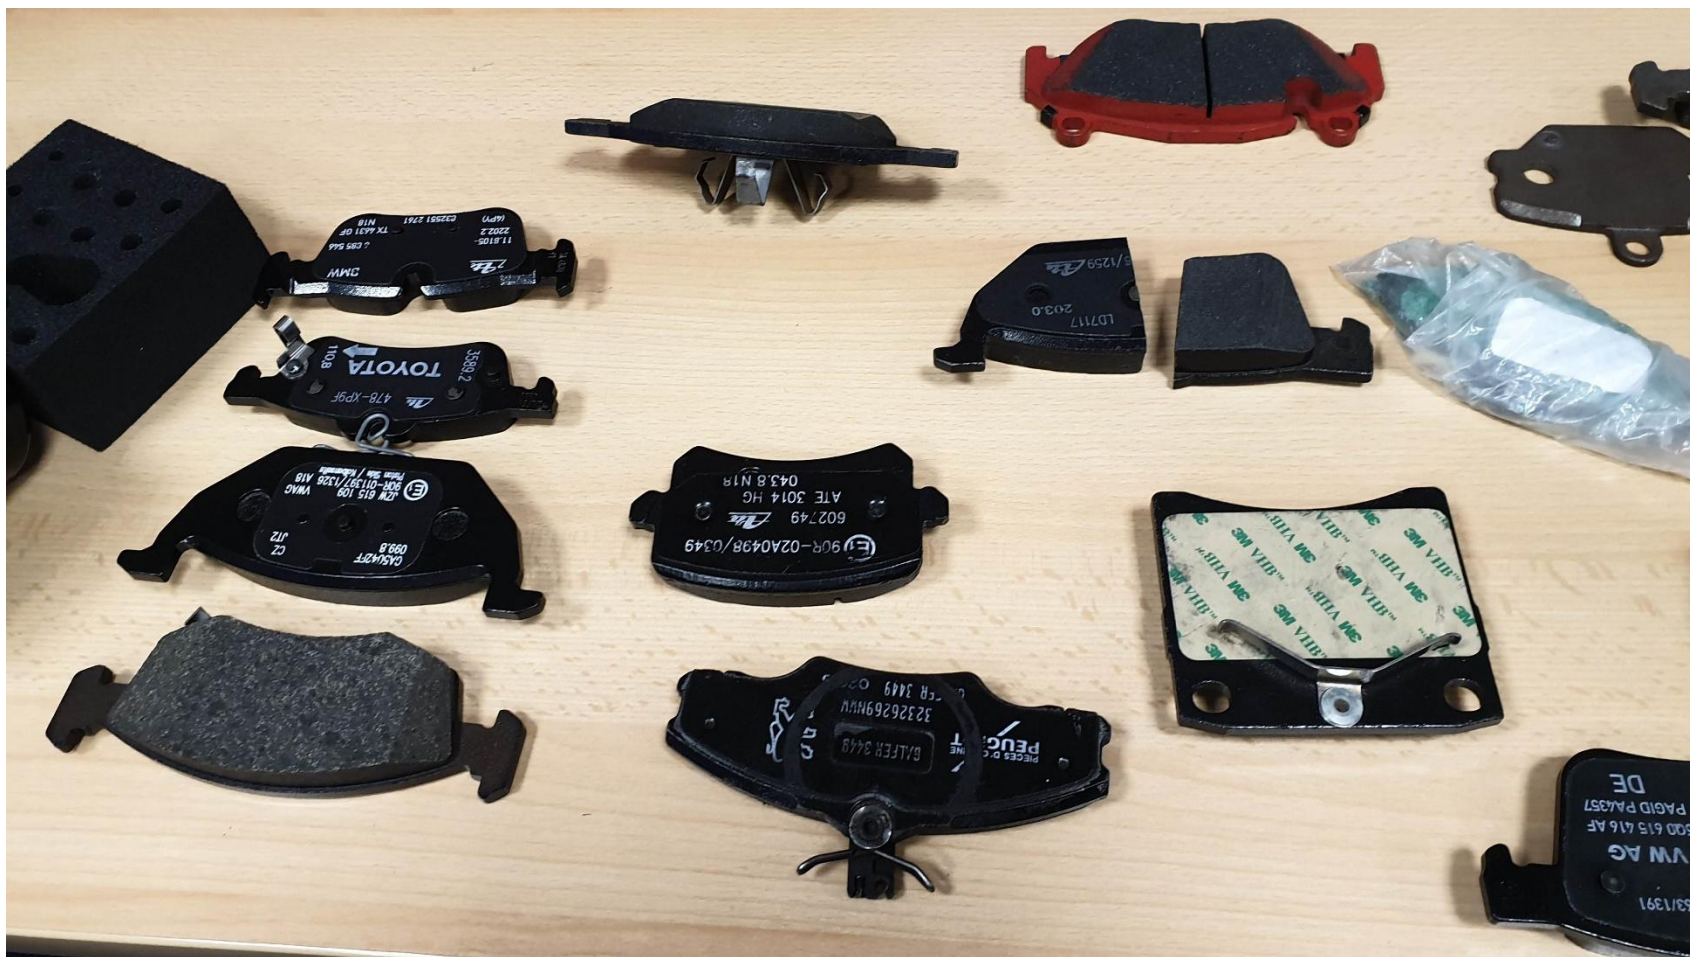
Sortiment brzdových destiček - koncern ATE používá ve výrobě okolo 30 různých receptur brzdových směsí

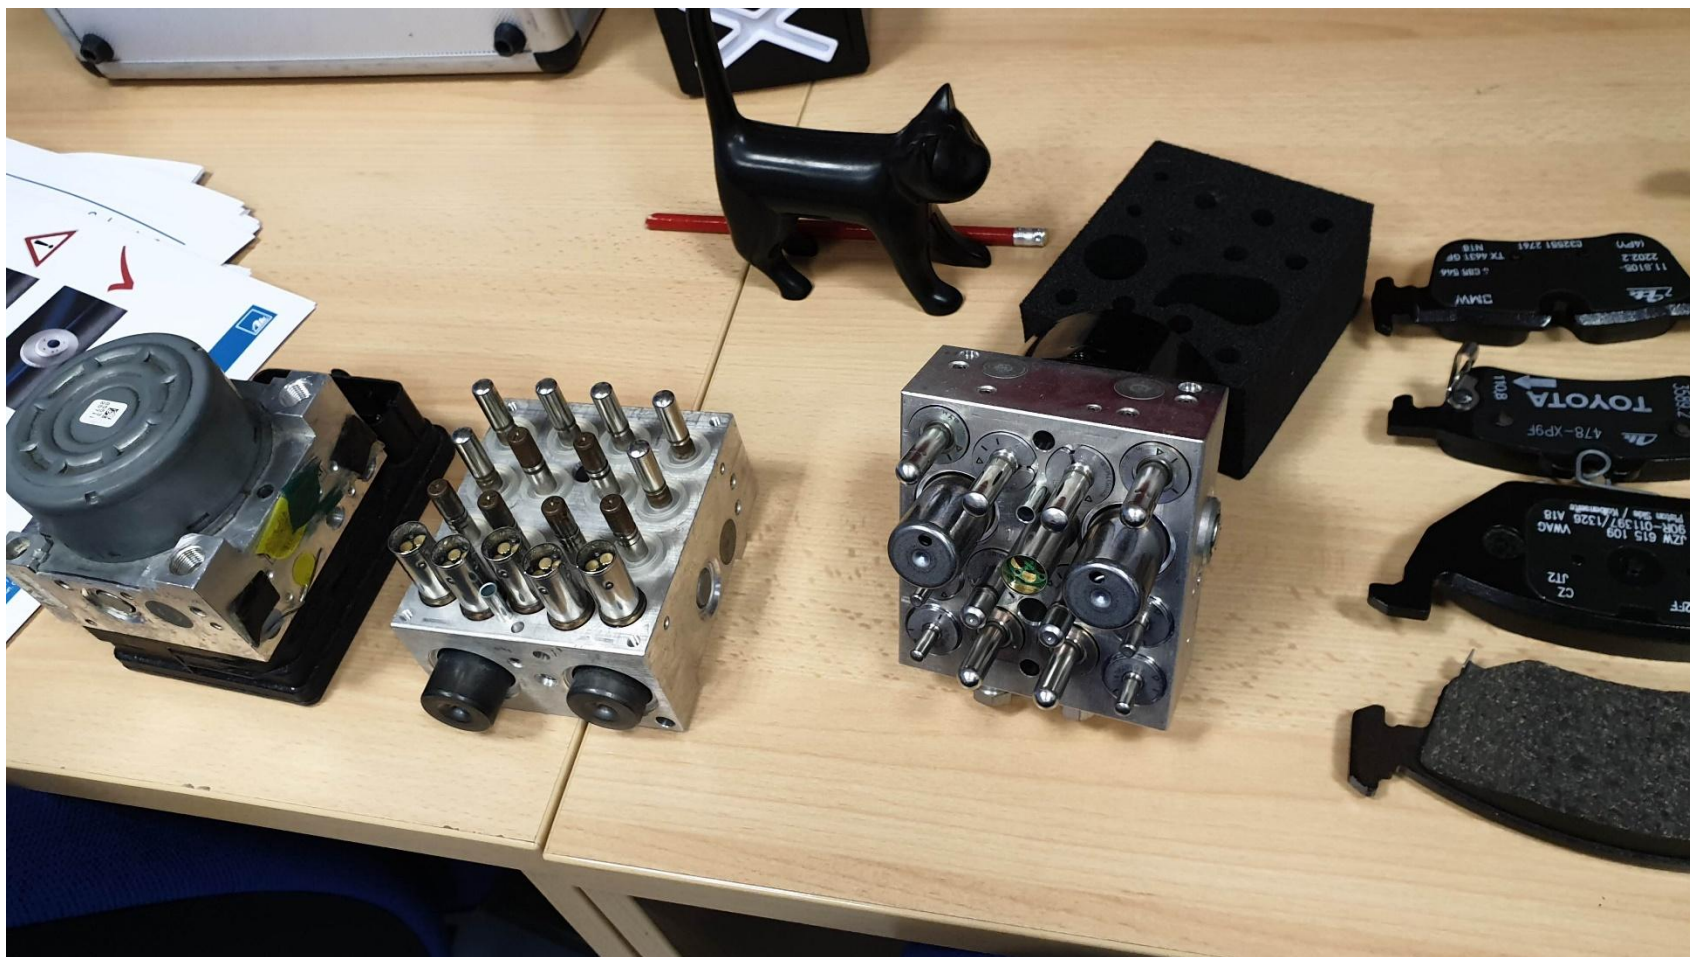
# Demontované hydraulické části řídicích jednotek ATE ABS/ESP/EBD

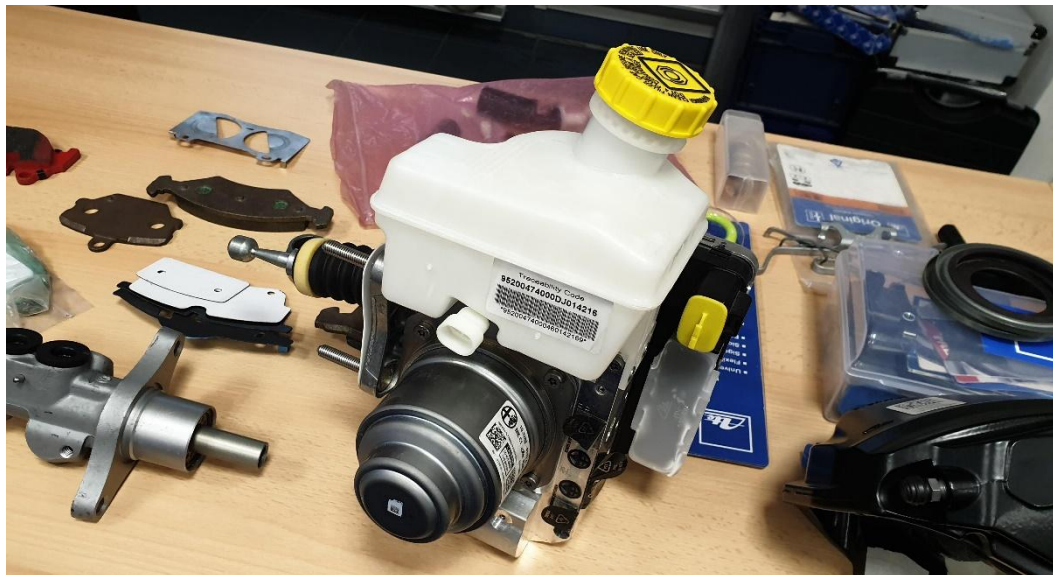
# Nová centrální sdružená brzdová jednotka ATE MK C1 ( výroba od roku 2016)

- ✓ řídící jednotka zapojená do sítě CAN s elektromotorem
- ✓ hydraulický systém ABS/ESP/EBD s nádobkou na brzd. kapalinu
- ✓ posilovač brzd
- ✓ brzdový válec přímo ovládaný pedálem
- ✓ kompaktní zařízení, nízká hmotnost a rychlá odezva systému
- ✓ připravenost pro autonomní systémy řízení

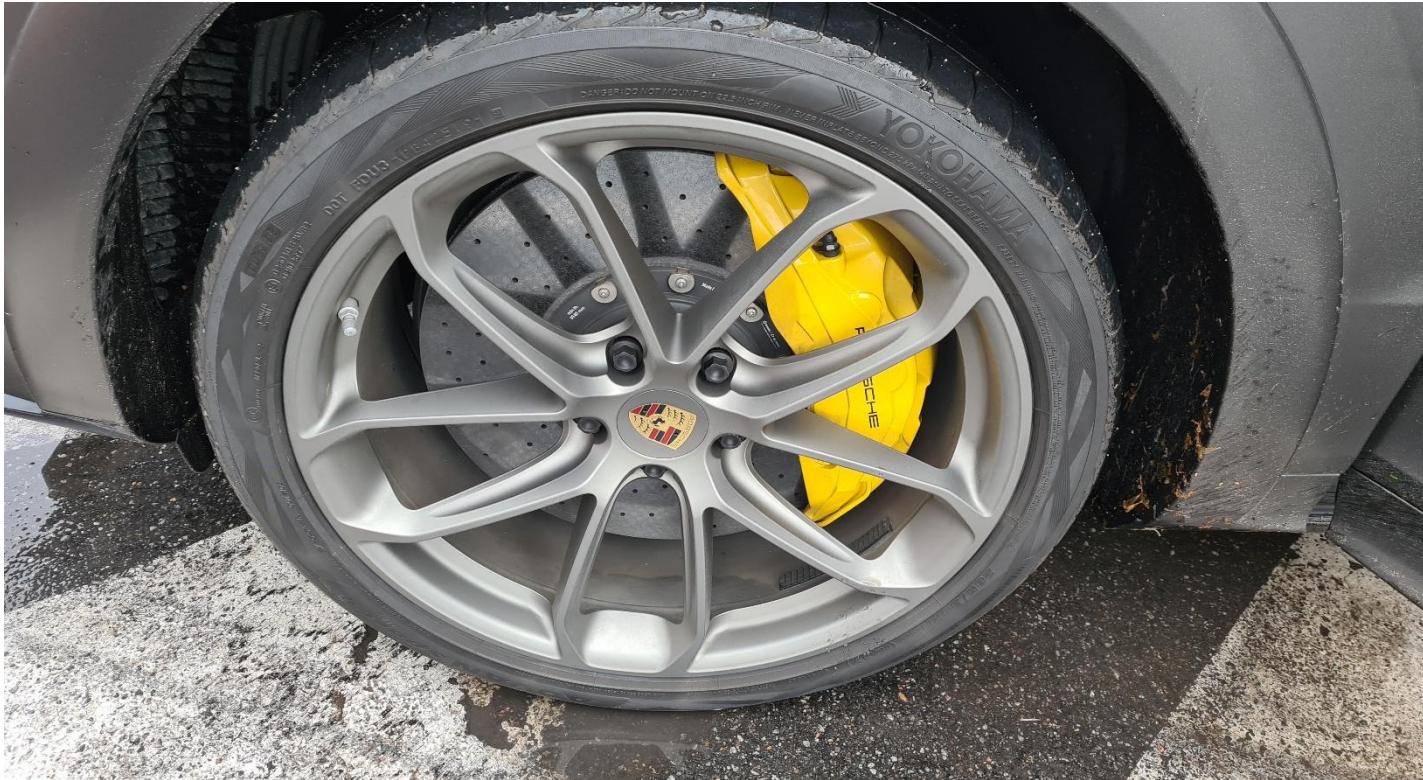
Konkurence nikdy nespí  
brzdy BREMBO Posche Cayenne Coupe 550HP  
průměr předních kotoučů 533mm !

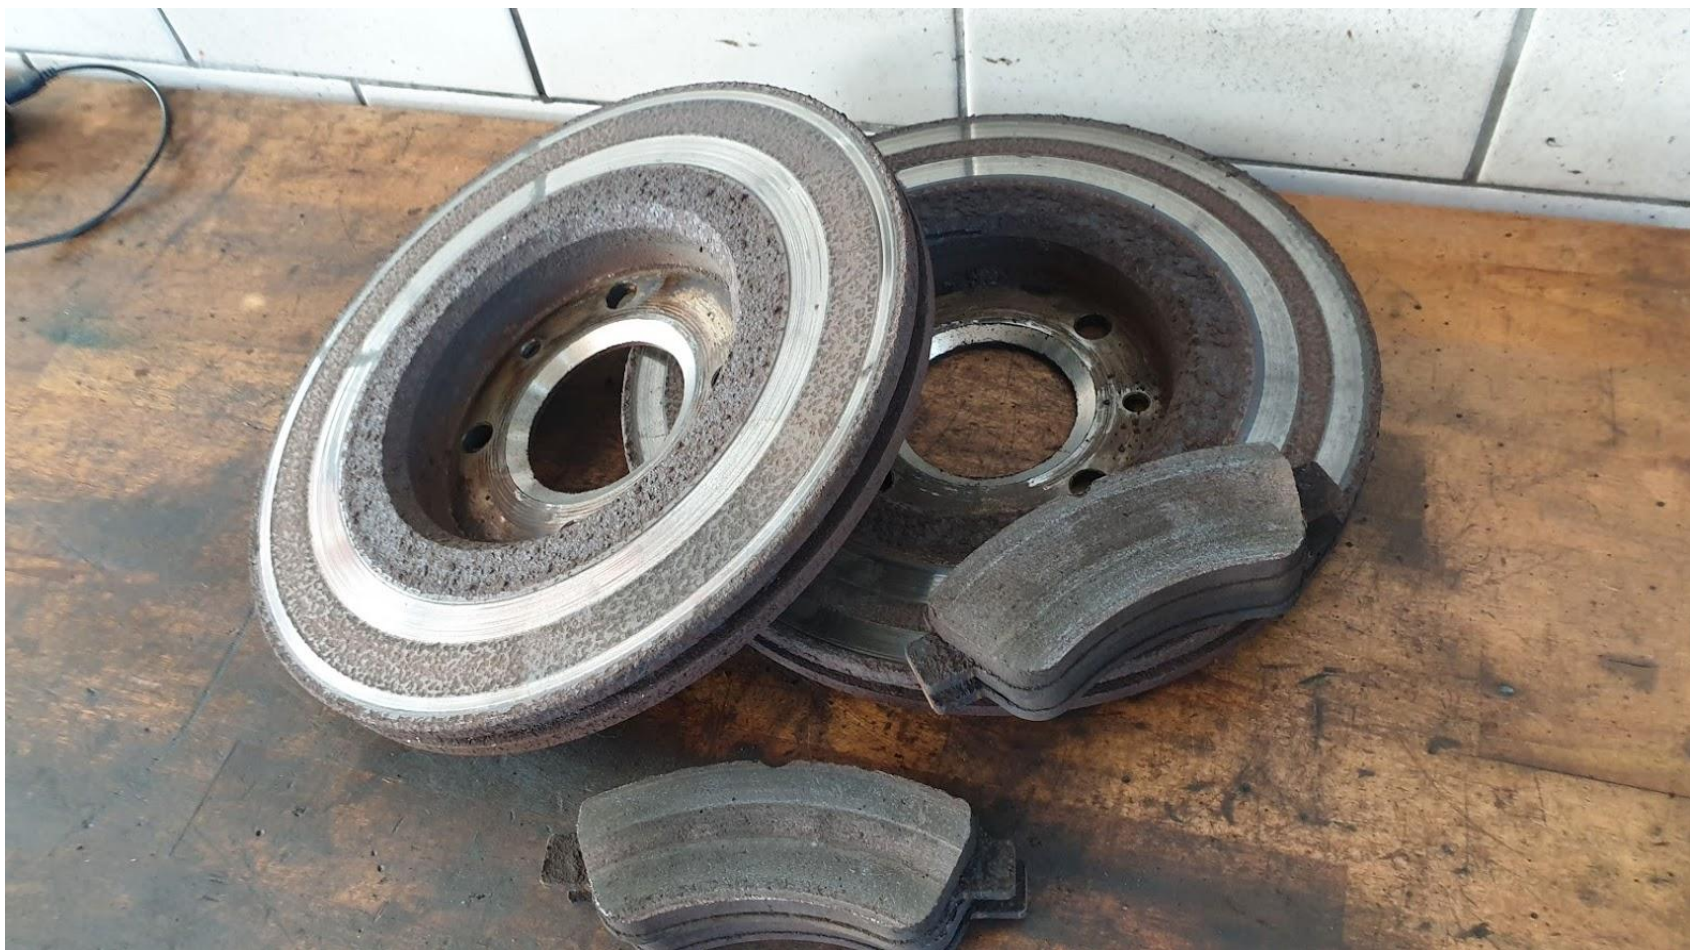
# Jak spolehlivě nedobrzdit s Fordem Galaxy

Jak vznikla tato závada brzdového systému ?

# Závady na brzdové sadě Ford Galaxy

**Kotouče jsou zrezivělé z důvodu nízkého účinku provozní brzdy**

- ✓ držáky a brzdové třmeny nebyly náležitě očištěny od rze před montáží destiček
- ✓ brzdové desky nebyly na kontaktních plochách s držáky brzdových třmenů namazány doporučeným mazivem
- ✓ vozidlo nebylo pravidelně provozováno a parkovalo ve vlhkém prostředí
- ✓ pístky v brzdových třmenech byly zadřené z důvodu neprovedené výměny brzdové kapaliny nebo poškození pryžových manžet
