## Výměna oleje v automatických převodovkách AT (Automatic Transmission)

Školení pro provádění běžného servisu u vozidel vybavených  
samočinnou převodovkou zahrnující diagnostiku, proplach,  
výměnu filtru a převodového oleje

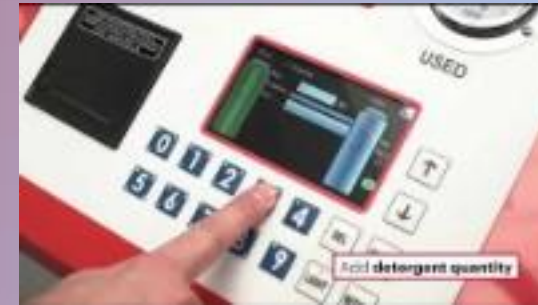
# Porovnání postupu výměny oleje v DSG Motul EVO vs. autorizovaný servis VAG

- Diagnostika závad ECU
- Vyjmutí filtru
- Připojení do okruhu olejového filtru
- Proplach s čistícím přípravkem
- Výměna oleje
- Kontrola hladiny (provozní teplota 35-45°C)

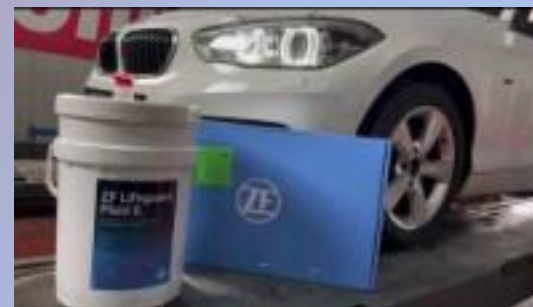
# Ukázka výměny oleje převodovky ZF 8HP

- Diagnostika závad ECU
- Připojení zařízení Motul EVO do okruhu olejového chladiče
- Čištění s proplachem, odsátí oleje (vypuštění)
- Výměna vany převodovky s filtrem
- Plnění olejem Motul ATF VI (ZF Lifeguard 8)
- Kontrola hladiny
- Základní nastavení AT pomocí diagnostiky ECU

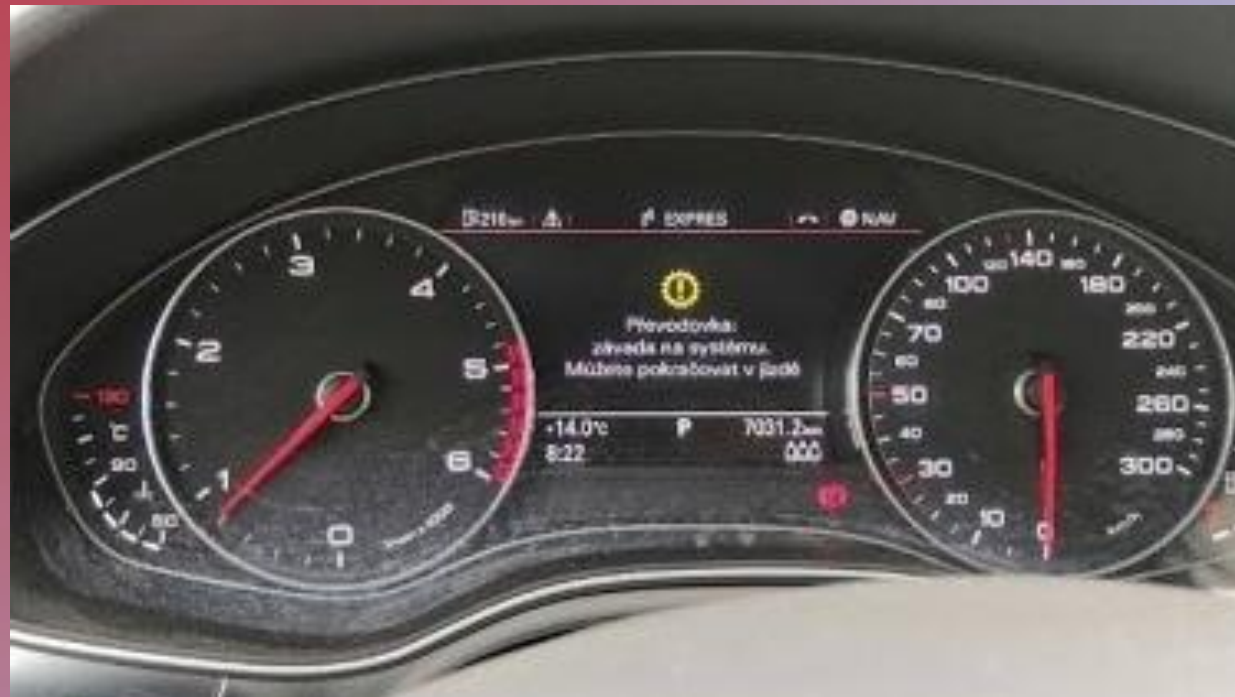
Paměť závad převodovky Audi A6 2012 při 170000km, závady vyplývající z nikdy neservisované převodovky. Spálený olej a neměněné filtry

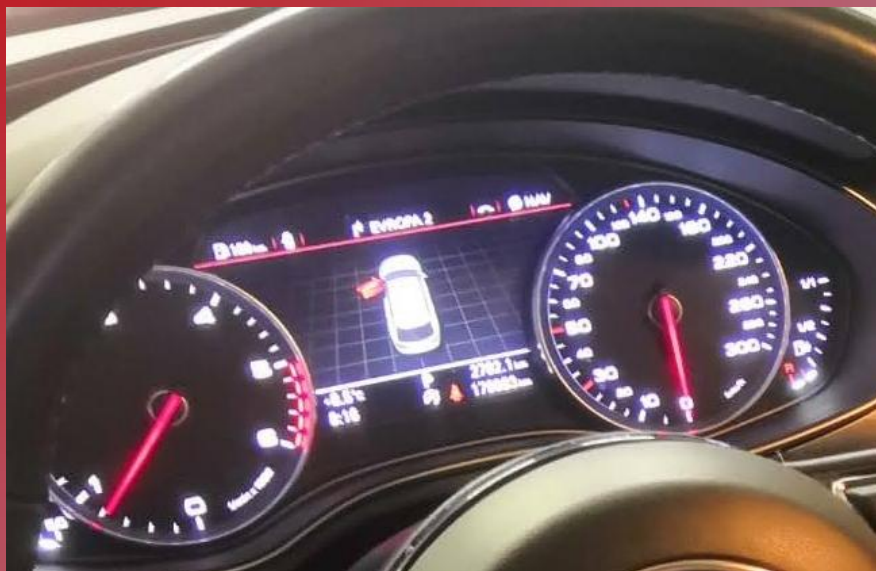
| 02 Elektronika převodovky 2 existují problémy | |
| 1.P072600 Signál otáček od řídicí jednotky motoru - neplatný signál | passive/abiogenesis |
| 2.P187B00 Ovladač stupňů 2 - řazení neúspěšné | passive/abiogenesis |
